Datum 06.12.94	Ref.-Nr. DA02793R	Modell DTC-57ES, DTC-670, DTC-750	AU
Beanstandung Bandtransportfehler und Tonunterbrechungen [BERICHTIGUNG]			IRIS .663

Datum 19.05.92	Ref.-Nr. DA-02392	Modell DTC-57ES, DTC-670, DTC-750	AU
Beanstandung Mechanische Laufgeräusche			Code 641

Datum 31.03.93	Ref.-Nr. DA-00593R	Modell DTC-55ES, DTC-57ES, DTC-77ES, DTC-670, DTC-750	AU
Beanstandung Tonüberspringen [BERICHTIGUNG]			Code 553

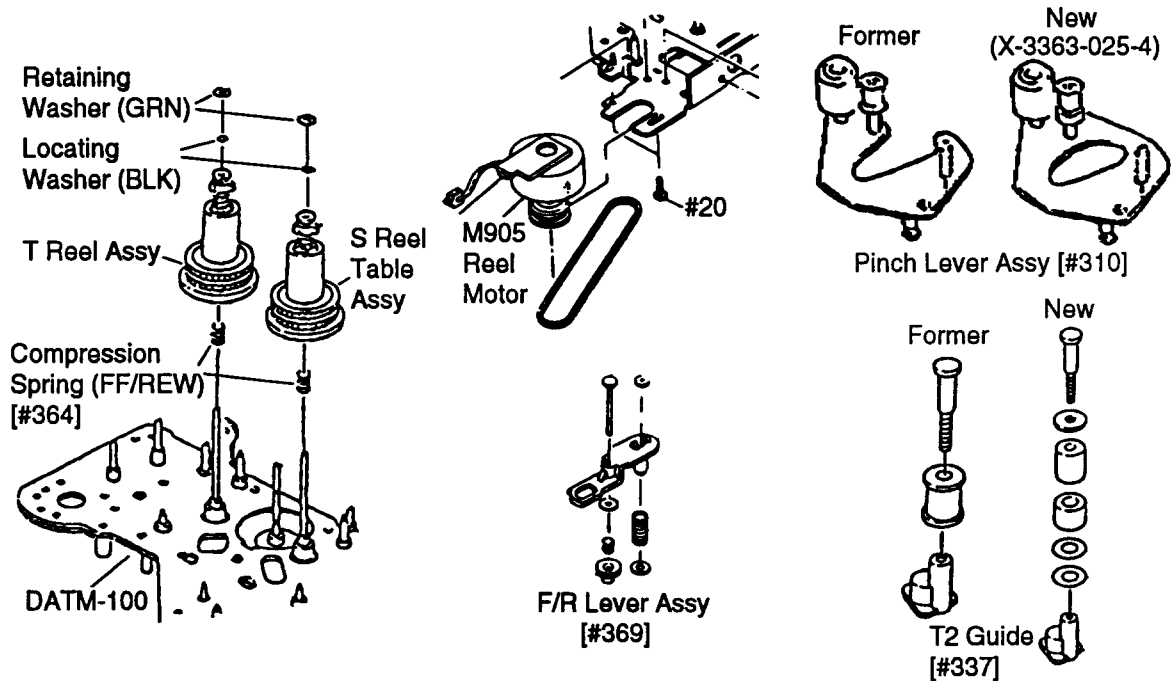
A. ZU ERSETZENDE MECHANISCHE TEILE (im Kit enthalten)

Andruckrollenhebel (# 310), Druckfeder (# 364), F/R-Hebel (# 369), Wickeltellermotor (M905), Bandführungsbolzen T2 (# 337)

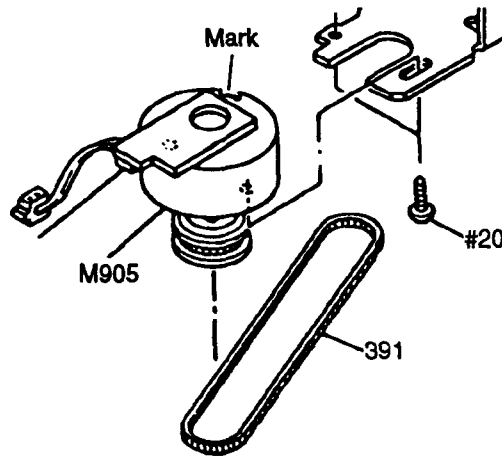
Austausch des Wickeltellermotors

Diese Einstellung erweist sich als sehr kritisch: Bei einer zu kleinen Spannung treten im Schnelrücklaufbetrieb Schwingungen und Geräusche auf, eine zu große Spannung verursacht Bandverwicklungen und Reibungszunahme.

Den Motor M905 (X-3363-110-2) austauschen.

WICHTIG! Die Markierung auf dem Motor gewährleistet eine genaue Positionseinstellung des Motors auf der Anschlußplatine. Der Motor ist mit zwei Schrauben (# 20) an das Chassis befestigt. Das Langloch im Chassis ermöglicht eine Einstellung der Motorriemenspannung.

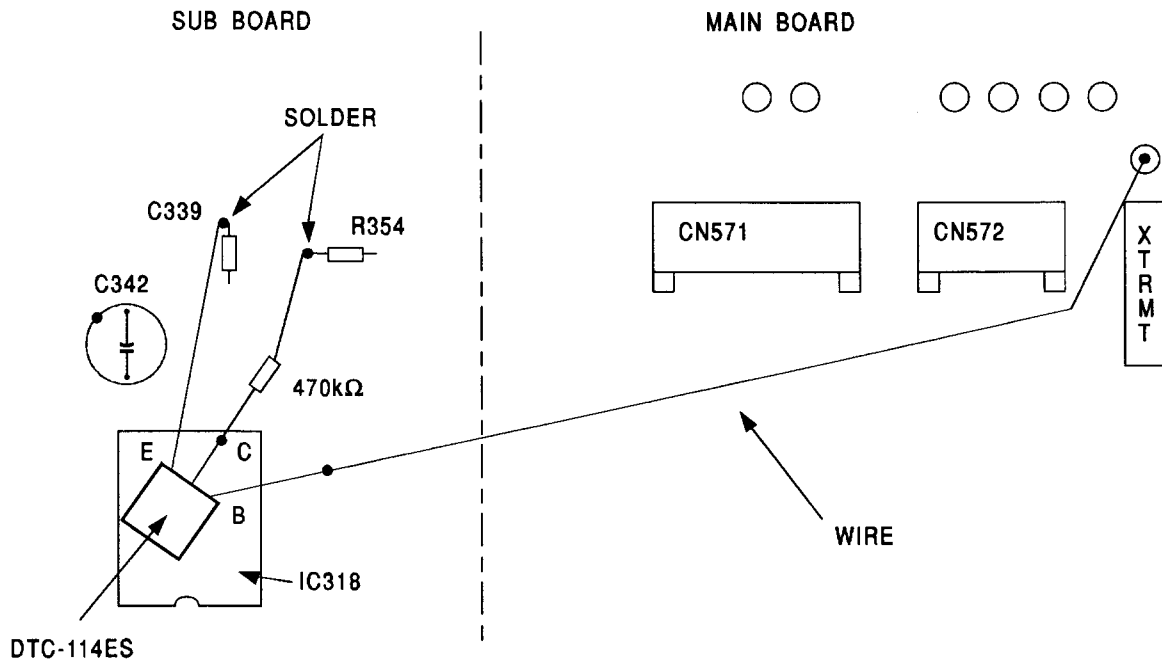
SUB BOARD/MAIN BOARD (COMPONENT SIDE)

Sowohl bei der Aufnahme als bei der Wiedergabe werden mechanische Laufgeräusche erzeugt.

Nehmen Sie auf der Hilfsplatine (DTC-57ES/750) bzw. auf der Hauptplatine (DTC-670) die folgende Modifizierung vor.

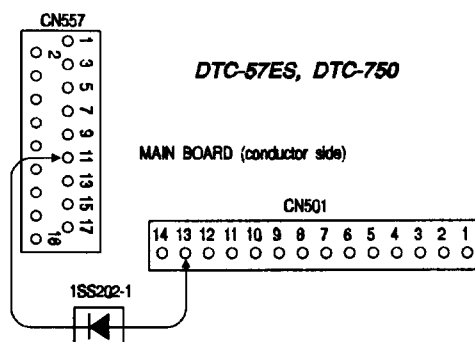
DTC-57ES, DTC-750

Die Wiedergabe von fehlerfreien vorbespielten Cassetten weist an denselben Stellen Tonüberspringen oder zeitweise Dropouts auf.

Beim Ein- oder Ausschalten des Netzes mit eingelegter Cassette wird vorübergehend der REC-Betrieb ausgelöst. Dadurch entsteht eine sehr große HF-Kurvenform.

Legen Sie eine Diode 1SS202-1 (ET-Nr. 8-719-107-94) zwischen Pin 11 [REEL CW] von CN557 und Pin 13 [REP B] von CN501 (Hauptplatine).
